Naturkartlegging langs FV. 1588 Dønnumskia

Forundersøkelser

Naturkartlegging:

Kartlegging ble gjennomført 07.07.23 av Lise Brekke fra Viken Fylkeskommune.

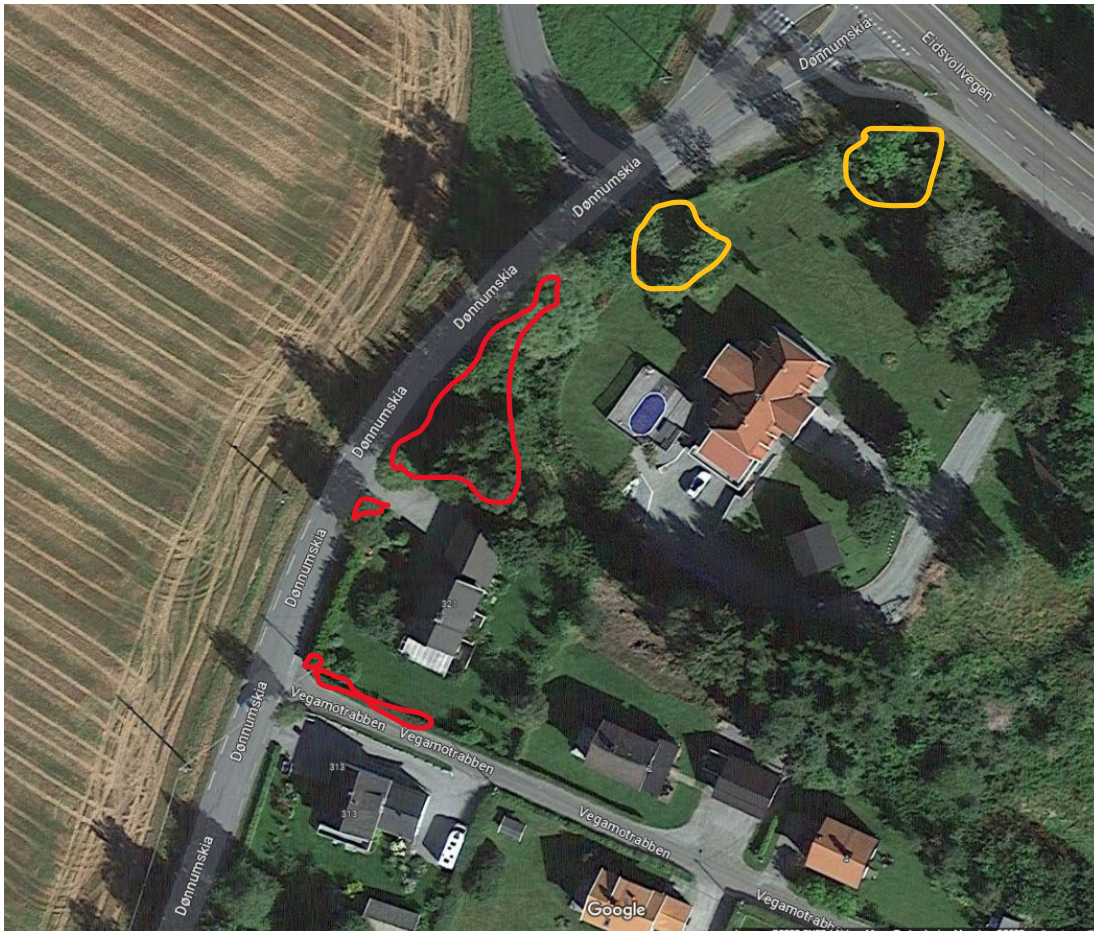
busker løvtrær og busker, som hassel, lønn og syrin. Ved samme adresse, men litt lenger inn (se figur 1) ser det ut til å være en villfylling/skrotemark med hageavfall og en rekke forvillede hageplanter og fremmedarter, som gravmyrt, hagelupin, honningknoppurt og syrin. I Thujahekken ved nr 321 (ved Vegamotrabben) vokser det flere steder bleikspirea som ugress, og denne adressen har en hekk av bleikspirea langs Vegamotrabben.

Figur 1: De røde områdene på flyfoto markerer området med mye fremmede arter og hagerømlinger. Asketrær er markert i gult.

Det ble ikke funnet mange fremmede arter langs strekningen ut over enkelte forekomster av bleikspirea. De fleste av funnene er lokalisert i villfyllingen og langs strekningen frem til Vegamotrabben. Eventuelt øvrige fremmede arter i resten av prosjektområdet vil enklere kunne lukes vekk/fjernes, mens det bør tas ekstra forhåndsregler for håndtering av massene med fremmede arter.

Hagelupin er en såkalt høyrisikoart, og for slike arter skal man alltid vurdere tiltak for hindring av spredning. Funn av hagelupin overlapper i en viss grad med området hvor det er funnet andre fremmede arter. Se vedlagte faktaark om håndtering av masser med hagelupin. I bygge og anleggsfasen må det passes på at maskiner og verktøy som har gravd i jorda/vegetasjonen der det er fremmede arter ikke brukes eller settes på urørte plasser rundt planområdet, og at utstyr vaskes etter bruk. Dette for å forhindre spredning av frøbank m.m. I etterkant av arbeid med å grave opp og fjerne planter i området kan gjenbruk av masser være mulig der det skal sås gress som klippes regelmessig

Dersom det skal graves eller fjernes masser der det er fremmede arter skal disse massene:

- håndteres lokalt slik at plantene ikke spres til nye steder eller
- sendes til deponi for rens og kompostering/gjenbruk
- eller brukes på egnede arealer

Masser infisert av lupiner kan brukes lokalt om de legges dypt med duk over (>2m ned) eller som toppmasser der det vil bli jevnlig klipp som plen eller grassbakke.

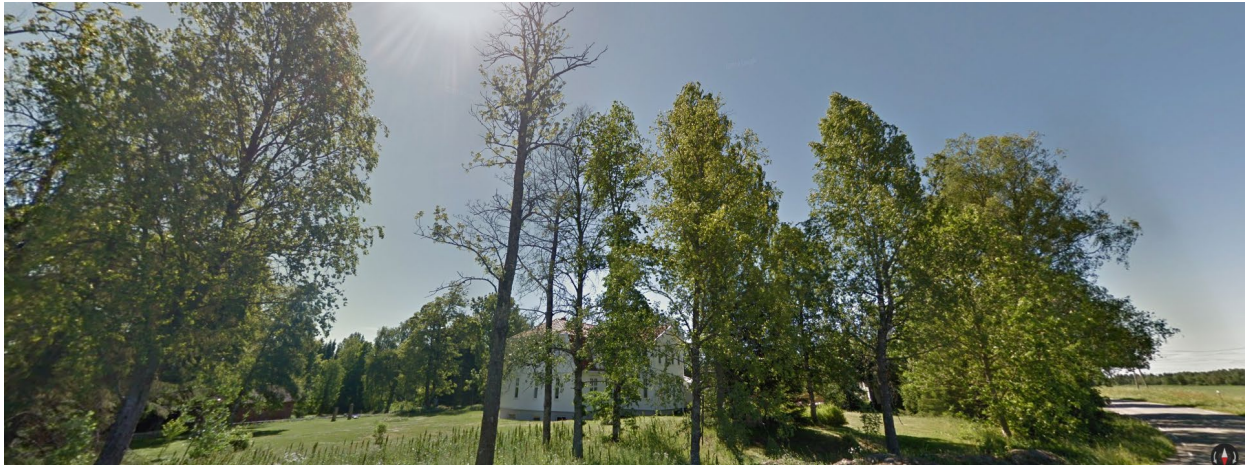
Det er flere større trær langs strekket som vil kunne bli berørt av prosjektet, og av særlig interesse er en ask som står i hagen nærmest Eidsvollveien (se figur 2). Ask er rødlistet som «sterkt truet» (EN), og skal derfor bevares om mulig.. Denne asken har blitt besikket tidligere, og ble ansett å være i dårlig stand med mye knekte grener/delstammer og stammeskudd. Erfaringsmessig vil slike trær ville kunne utgjøre en risiko når de står plassert nær vei, slik at asken vurderes å uansett måtte felles i nærmeste fremtid.

Figur 2: Bilde fra Google streetview med den nevnte asken i midten.
