**Kulturminnedokumentasjon**

**16.02.2024**

## **FV527 ÅSVEGEN, NANNESTAD KOMMUNE, GANG OG SYKKELVEG**

Oppdragsnavn **FV527, Åsvegen, G/S-veg, lenke 21**  
Prosjekt nr. **1350046027**  
Mottaker **Nannestad kommune**  
Dokument type **Kulturminnedokumentasjon**  
Versjon **01**  
Dato **16.02.2024**  
Utført av **HBR**  
Kontrollert av **ANGO og HESTO**  
Godkjent av **TORH**

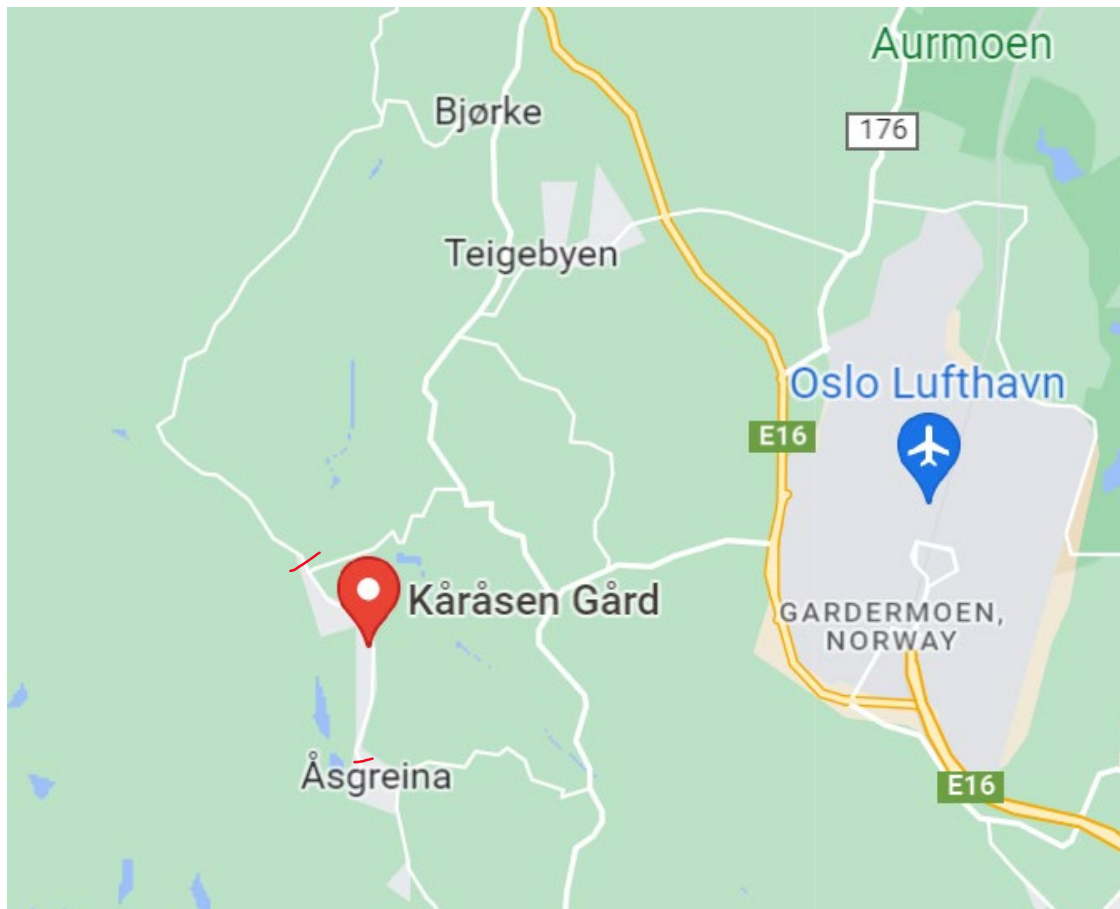
**Figur 1.1. Områdekart som viser prosjektets plassering i forhold til E16 og Gardemoen. Avgrensing av lenke 21 er vist med røde streker. Kåråsen gård er vist med markør og ligger ca. midtveis langs traseen. (Kilde: Google maps.no)**

I 2015 utarbeidet Statens vegvesen et skisseprosjekt for gang- og sykkelforbindelser langs Åsvegen (fv. 527). Prosjektet omfattet en lengre strekning, men denne planen samsvarer med delstrekning med ID Lenke 21. Figur 1.1 viser områdets relative plassering i forhold til Gardemoen flyplass og E16 øst for Lenke 21. Lenke 21 er 2,2km lang og strekker seg fra krysset ved Damvegen i sør til krysset ved Holmedalsvegen i nord. Vegen er lite trafikkert, med ÅDT 800. Fartsgrensen varierer mellom 40, 50 og 60 km/t. Behov for tiltak er begrunnet i at dette er en trafikkfarlig skoleveg og av den grunn bussenes skoleelevene til skolen.

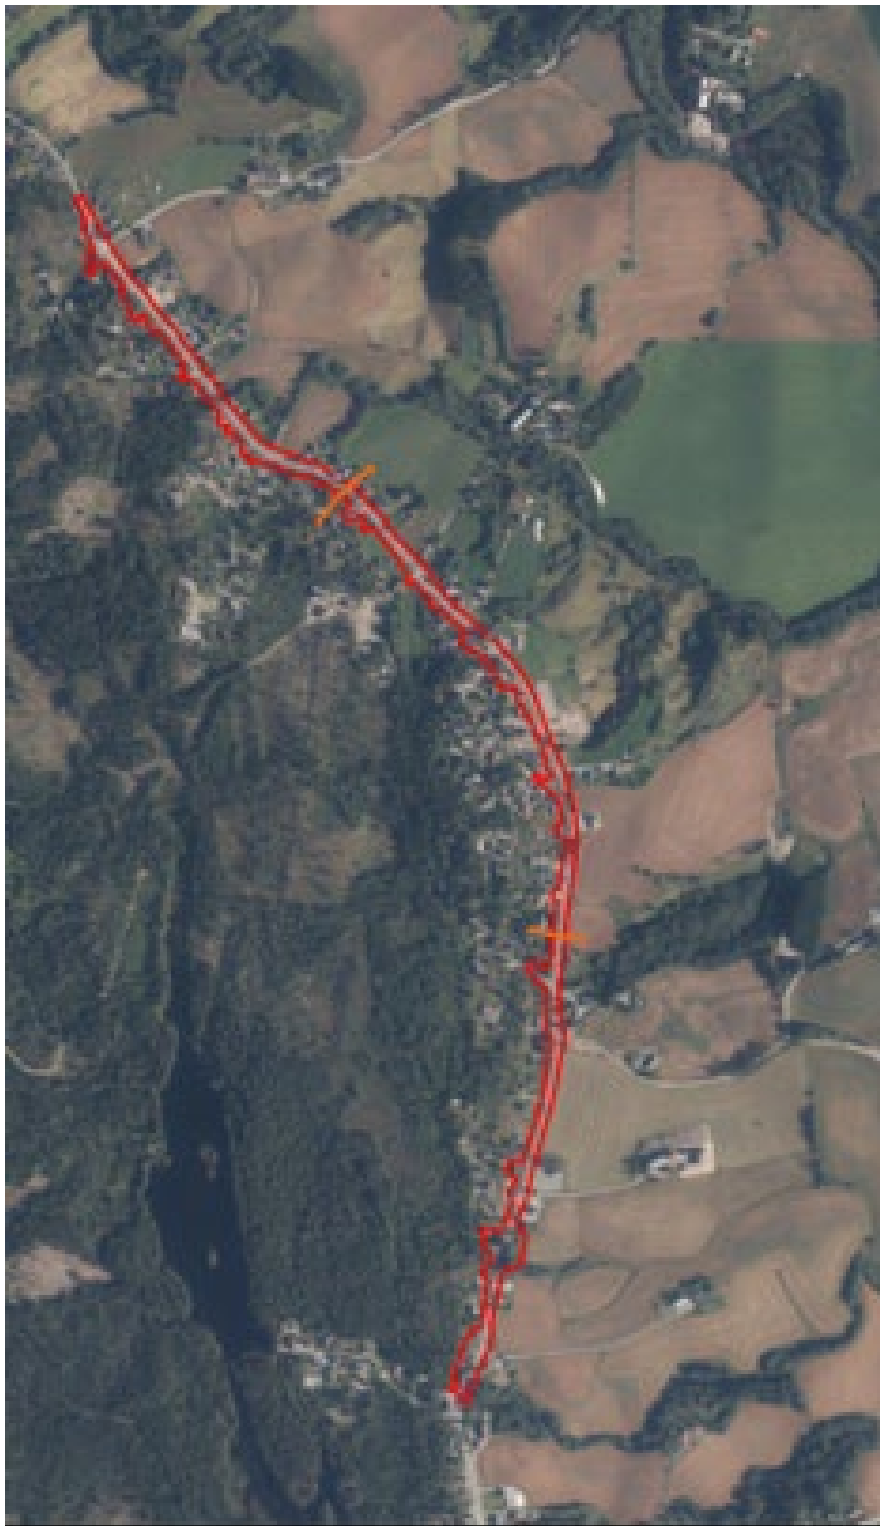
**Figur 5.1 Rød omkrins viser planområde og orange streker grensen mellom de ulike delområdene (Kilde: Rambøll)**

For å forenkle beskrivelsen av strekningen er analyseområdet delet inn i tre delområder slik fremkommer i figur 5.1.

Delområder er inndelt fra sør til nord:

1. Åsgreina: fra Dammvegen nr.2 til Norbyteiet/Åsvegen 338
2. Kåråsen og Fjellberg: fra Åsvegen 338 til Åsvegen 388

3. Langerud: fra Åsvegen 388 til og med Holmedalsvegen 61

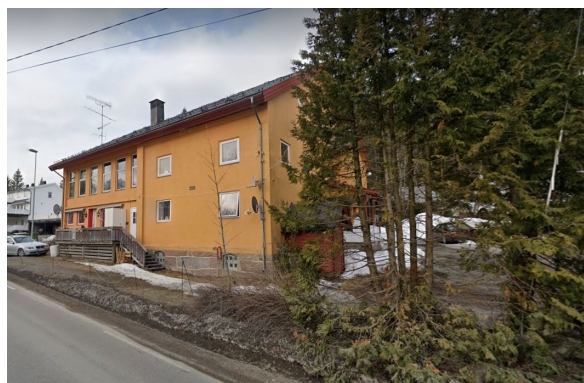
**Figur. 5.3. Meieribygning er endret og ombygd til bolig/leiligheter. (Kilde: Google streetview)**

Meieriet har trolig hatt en sentral plass i bygda i tidligere tider da stedsnavn som Meieridammen er knytt til det. Bygget har historiefortellende verdi da den sier noe om utviklingen i landbruket mot mer sentralisering og nye produksjonsmetoder. Bygget er også viktig som kilde til kunnskap om andre arbeidsplasser enn jordbruk. Meieriet var oppført i modernistisk stil med pusset mur. Kjelleretasje er utført i stein og med fine detaljer som buede vinduer.

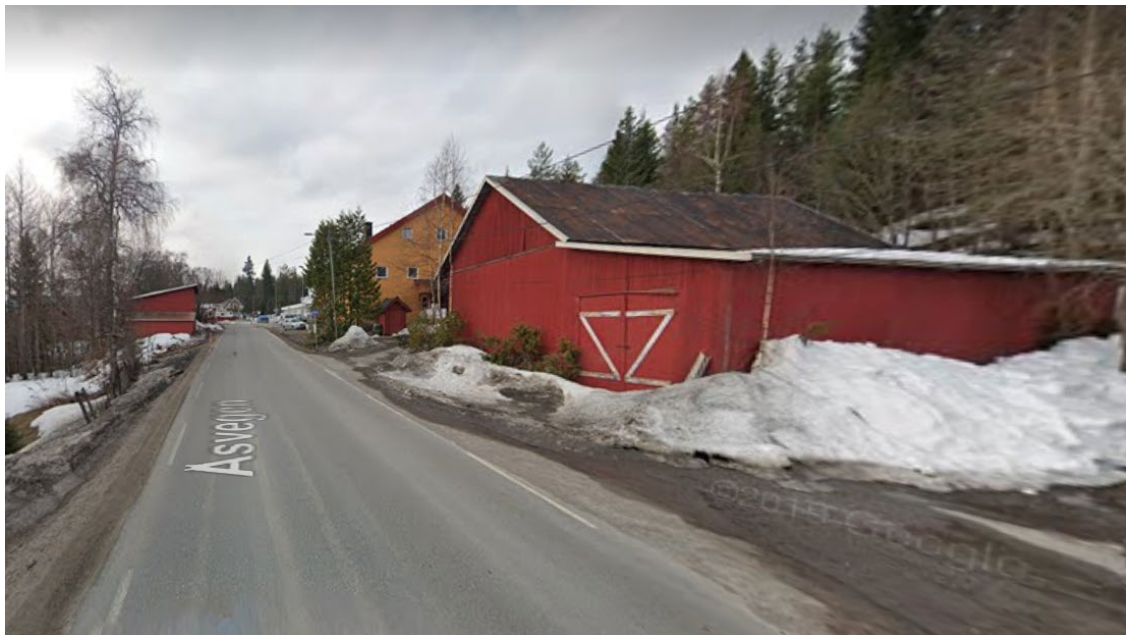
**Figur 5.4. Det røde bygget fremst i bildet er driftsbygningen som tilhørte meieriet. Begge bygg ligger tett opp til veien. (Kilde: Google.no)**

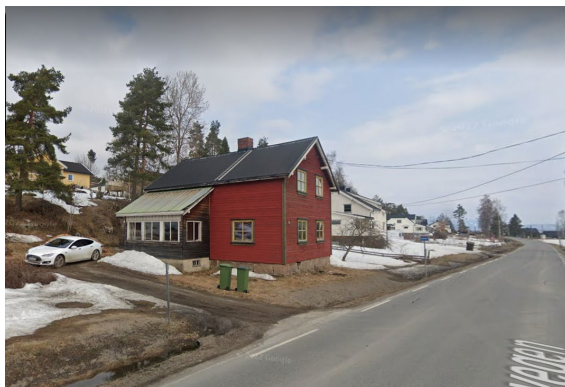
Figur 5.7. Skogset sett fra sør. (Kilde: Google streetview)

I krysset hvor det går privat vei til Tronrud gård ligger Skogset, Åsvegen 288 (i rapport fra 2015 er adressen oppgitt som nr.268). Skogset (Gnr/bnr. 99/27) var tidligere husmannsplass under Tronrud gård (Kilde: *Nannestad Bygdebok bind II, Gardshistorie for Holter sokn, Birger Kirkeby, Nannestad kommune 1964*). Bygget som står her i dag er trolig ikke husmannsplassen (se figur 6.7 og 6.8), det er registrert i rød SEFRAK-kategori og dermed fra før 1850. Byggets 2.etg er ombygd og det er et tilbygg på sørlig fasade (se figur 5.7 og 5.8). Våningshuset har liggende panel, nye vindu og ny takteking. Rester av eldre detaljer kan sees i gavlen, med takutstikkere. Tiltaket kommer tett inn på bygningen.

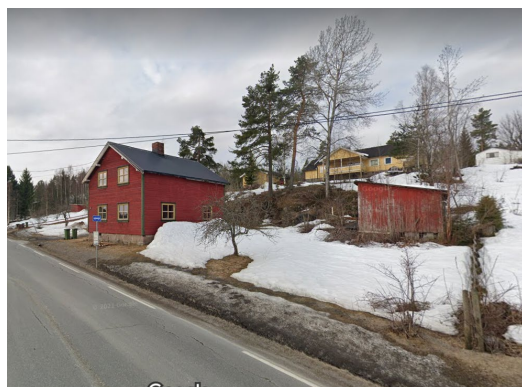
Figur 5.8. Skogset sett fra nord, skuret med saltak tilhører også gården, men er ikke SEFRAK-registrert og alder er ukjent. (Kilde: Google streetview)

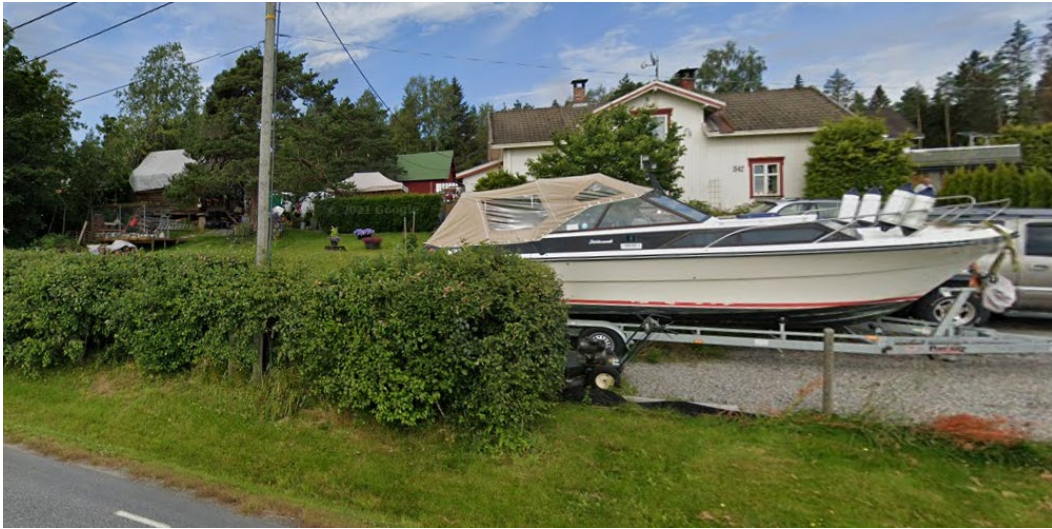
**Figur 5.9. Tunet på Nordby nedre. Våningshus og stabbur til venstre med overdekning av presenning.**

Nordby nedre har flere SEFRAK-registrerte bygg. Våningshuset som er fra 1800-tallet, fjerde kvartal er på 1 1/2etasje med ark og flere sveitserstiler detaljer. Stabburet er noe nyere, fra 1. kvartal på 1900-tallet.

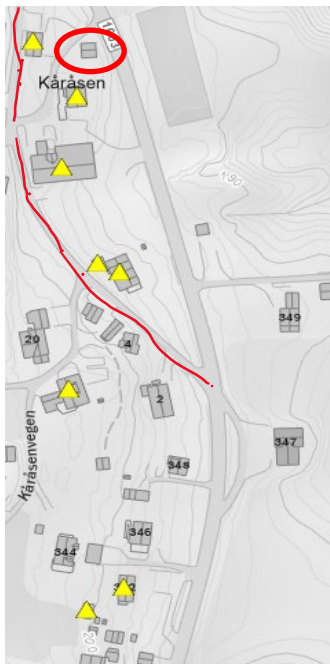
**Figur 5.10. SEFRAK registrert bebyggelse langs Kåråsenvegen. Gammel trase for hovedvei er vist med rød linje. Bygg som berøres av tiltak er markert med sirkel. (Kilde: Askeladden.no)**

De fleste boligene i dette område ligger i åsen vest for dagens veitrasé, men tidligere hadde veien en annen trase. Kåråsenvegen 3 (Gnr.99, bruk nr. 11) lå den gang på østsiden, men vegomlegging medførte at ny vei går gjennom tunet. Kåråsenvegén nr.3 er et av de største brukene langs Åsvegen og utstrekningen er vist i kartutsnitt nedenfor (se figur 5.11). Gården er fortsatt i drift og fungerer i dag som besøksgård og arealer som benyttes til dette formålet ligger også på østsiden av Åsvegen. Gården har både stor bruks- og kunnskapsverdi. Det har vært husmannsplasser på Kåråsen i tidligere tider. (Kilde: *Nannestad Bygdebok bind II, Gardshistorie for Holter sokn, Birger Kirkeby, Nannestad kommune 1964*) og bygningene utgjør til sammen et helhetlig kulturmiljø. Tiltaket kommer tett inn på bygningen og da først og fremst på stabburet (se figur 5.13).

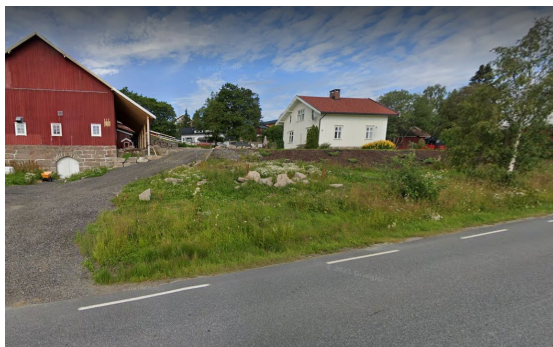
**Figur 5.12. Kåråsen nr.3. Driftsbygg til venstre, våningshus i midten og stabbur til høyre bak bjørkene. De to førstnevnte er SEFRAK-registrerte. (Kilde:Goolemaps.no)**

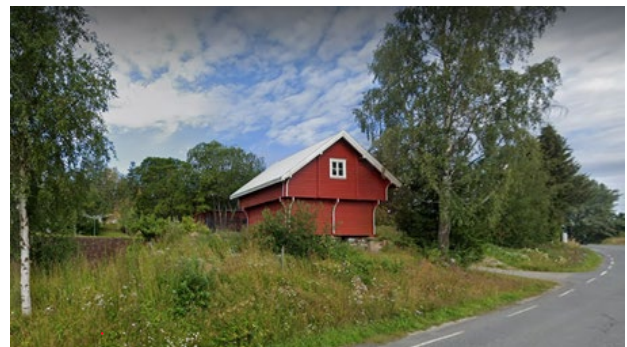
**Figur 5.13. Stabburet står ved gammel innkjørsel til tunet. (Kilde:Goolemaps.no)**

Stabburet er ikke SEFRAK-registrerte, men er allikevel å regne som et viktig enkelt minne samt viktig del av det helhetlige kulturmiljøet på gården. Stabburet er plassert ved den gammel innkjørsel til tunet. Hengebjørkene som står ved innkjørselen og som det er flere av på tunet er og viktige for forståelsen og opplevelsen av kulturmiljøet.

Tiltaket gjør at stabburet på Kåråsen gård må flyttes for å unngå å komme i konflikt med skråningsutslaget for tiltaket.

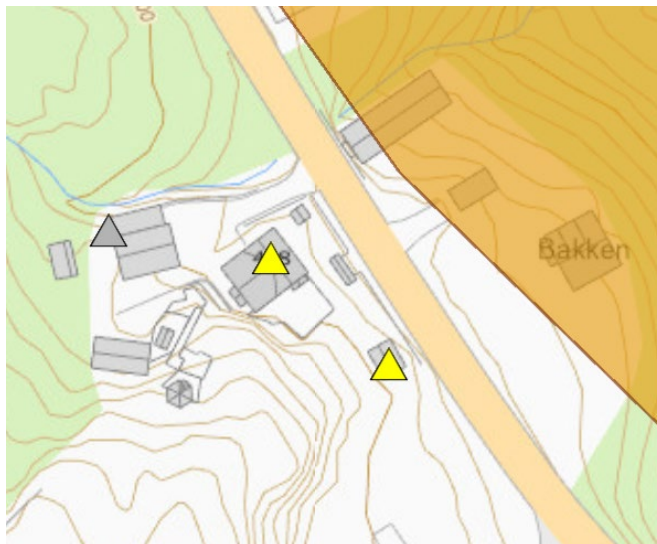
**Figur 5.14: Bakken, Åsvegen 418 med to SEFRAK-registrerte bygg i gul kategori. Deler av gården ligger innenfor KULA området (Kilde: Askeladden.no)**

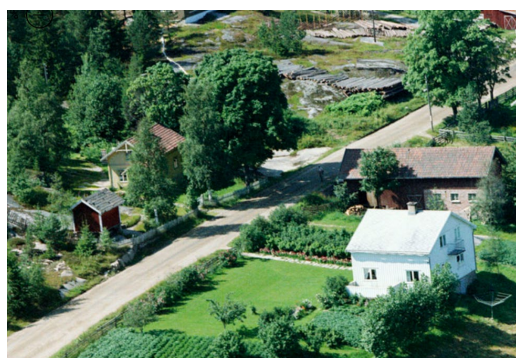
**Figur 5.15. Flyfoto fra 1953. Åsvegen 417, Bakken gård, til Åsvegen 418 til venstre med gulmalt Våningshus i sveitserstil, og stabbur malt rødt med hvite profiler. (Kilde: Digitalt museum, Widerø flyfoto)**

Gården med navn Bakken (Åsvegen nr. 417) har ingen SEFRAK-registrerte bygg, men sammen med Åsvegen nr. 418, på andre siden av veien, utgjør den et helhetlig kulturmiljø (se figurene 5.15 og 5.16). Deler av driftsbygning kjelleretasjen er av teglstein og låvebruen går rett inn fra Åsvegen. Dette er tidstypiske trekk. Teglsteinen på taket er i senere tid skiftet ut, men bygget fremstår allikevel autentisk og har verneverdi (se figur 5.16). Åsvegen nr. 418, har to SEFRAK registrerte bygg, stabbur og våningshus. Stabburet, som ligger lengst sør, er tett på veien (se figur 5.17) Våningshuset, utført i sveitserstil, var tidligere malt i gult med hvite profiler, men er nå hvitmalt og har takstein av nyere dato (se figurene 5.15 og 5.16). Bjørkeallé som sees på det historiske foto (se figur 5.15) er fjernet og erstattet av et portal, mens det er kommet en ny garasje og innkjørsel bak våningshuset, mot nord.

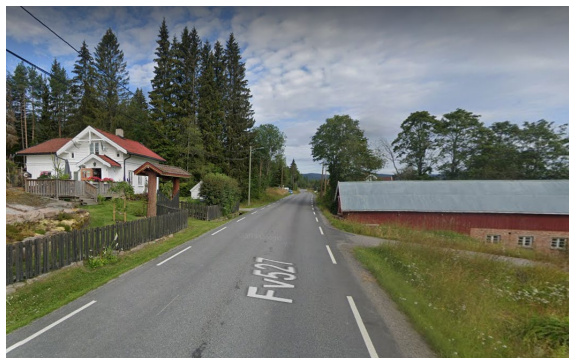
**Figur 5.16. De to tunene i 2023. Taktekking av nyere dato både på driftsbygning og våningshus. (Kilde: Googlestreetview.no)**

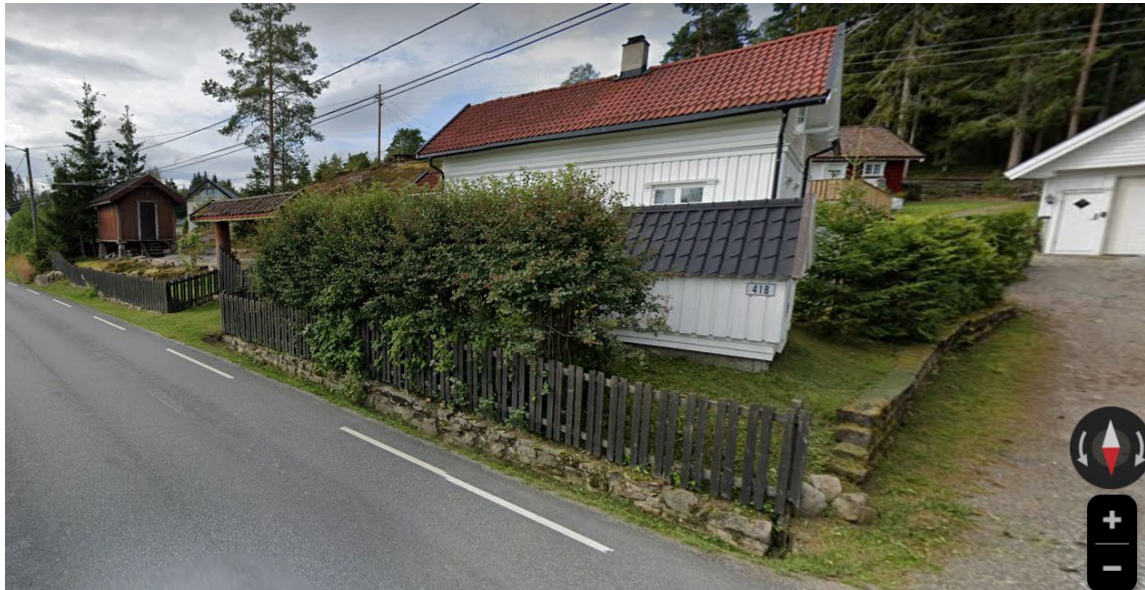
**Figur 5.17. Åsvegen 418. Stabbur er tett på veien. (Kilde: Googlestreetview.no)**

Tiltaket påvirker to SEFRAK-registrerte bygg i gul kategori på tunet til Åsvegen 418. Stabburet, som står tettes opp til veien, vil måtte flyttes ved realisering av tiltaket slik fremkommer på utsnitt av 3D modell nedenfor.

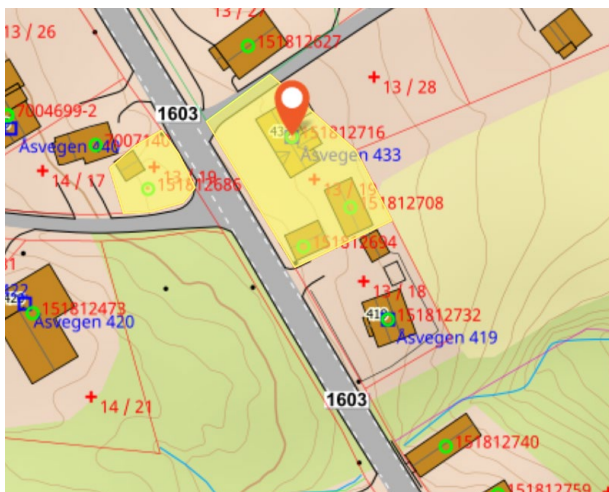
**Figur 5.18. Utstrekning av gard 13/19, Åsvegen nr. 433. Potetkjeller på vest siden av vegen nær eiendom 14/17, Åsvegen nr.440 tilhører Åsvegen 433. (Kilde: Statskart)**

På Langerud er det to bruk med SEFRAC-registrerte bygg, bruk nr. 18 og 19 (se figur 5.19). Bruk nr. 19 har flest registrerte bygg. I bolighusets 1.etg var det tidligere butikk. Bygget er fra før 1850. Her er også to uthus fra før 1850 samt en potetkjeller som er fra tidsrommet 1850 til 1900. Potetkjelleren ligger på vestsiden av veien og er et typisk eksempel på at veien er nyere enn gården og har splittet bygningsmassen (se figur 5.18). Under befaring var det observert at potetkjelleren var delvis fylt av vann. Det er også grunn til å tro at fundamentene kan være løse/ i dårlig forfatning.

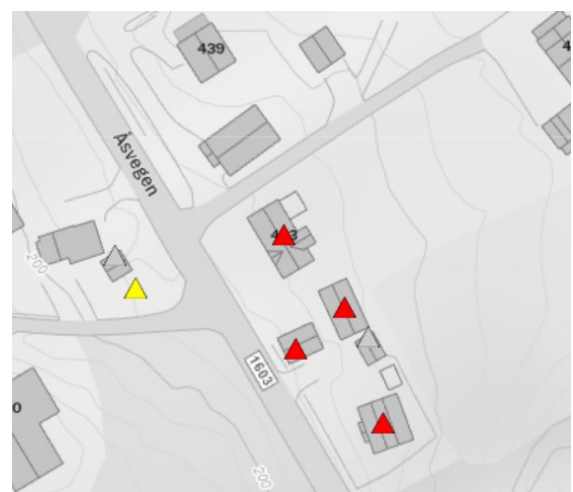
**Figur 5.19. Kartutsnitt som viser de SEFRAC registrerte byggene på bruk nr.18 og 19. Gul trekant på vestsiden av veien tilhører bruk nr. 19. (Kilde: Askeladden.no)**

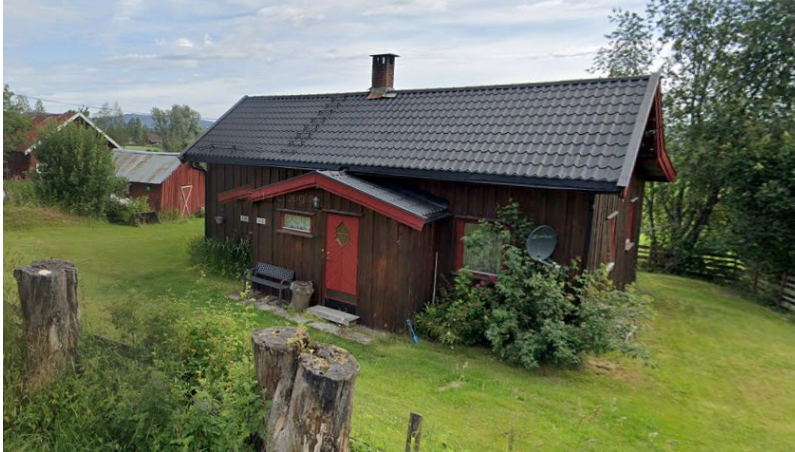
**Figur 5.20. Fjellberg, «Bekken», gnr/bnr. 13/18. Bolighus i rød SEFRAK kategori (Kjelde: googlestreetview)**

Fjellberg ligger ved siden av den gamle butikken på Langerud. Bolighuset er oppført i rød SEFRAK-kategori og er da eldre enn 1850.

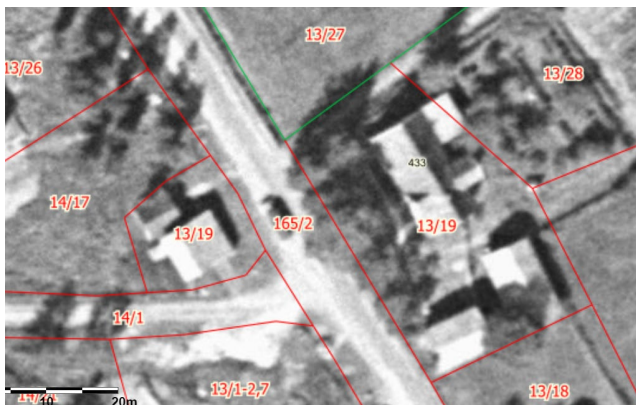
**Figur 5.21. Flyfoto fra 1953 viser at det den gang var to bygg på den delen av bruk nr. 19 som ligger på vestsiden av Åsvegen (Kilde: Widerøe flyfoto)**

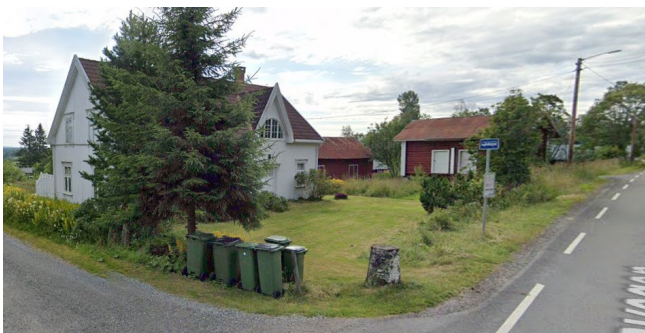
**Figur 5.22. Langerud, gnr/bnr. 13/19. Bolighus fra 1800-tallet og to uthus fra ukjent årstall. Tidligere butikk lokaler i første etasje på det hvite bygget. (Kilde: Google Streetview.no)**

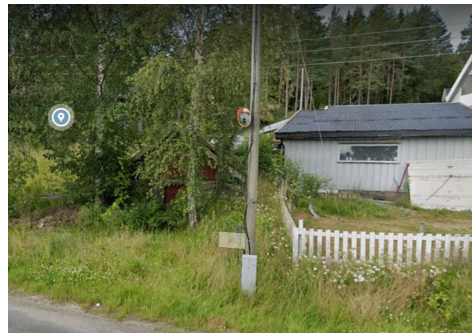
**Figur 5.23. Potetkjelleren kan skimtes bak bjørketrærne midt i bildet (Kjelde: Goggle streetview)**

Som omtalt i kapitel 6.3 er fundamentene til potetkjellerens i dårlig forfatning og her er utfordringer med drenering. Det bør av den grunn utøves ekstra forsiktighet i anleggsfasen for å hindre at skader oppstår. Annleggsbeltet er av den grunn trukket lenger ut og vekk fra potetkjelleren (se figur 6.4).

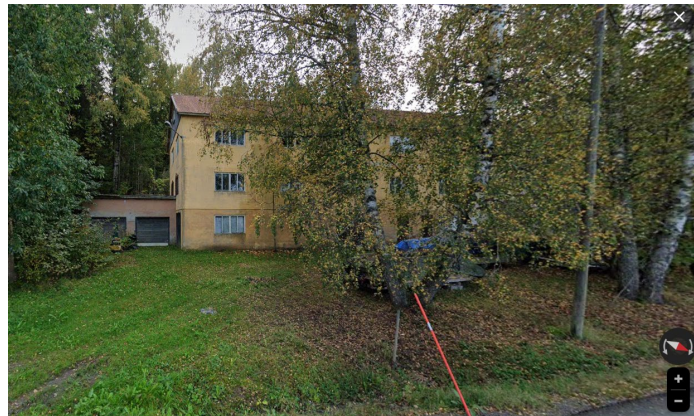
**Figur 5.25. Snekkerverkstedet slik det fremstår i dag (Kilde: Googlestreetview)**

Ved slutten av Lenke 21, med adresse Åsvegen 452, ligger den gamle snekkerfabrikken. Bygget er på tre etasjer og utført i mur og med saltak. Flere detaljer er autentiske som skriften på fasaden og teglstein på taket (se figur 4.25). Bygget står nå tomt.

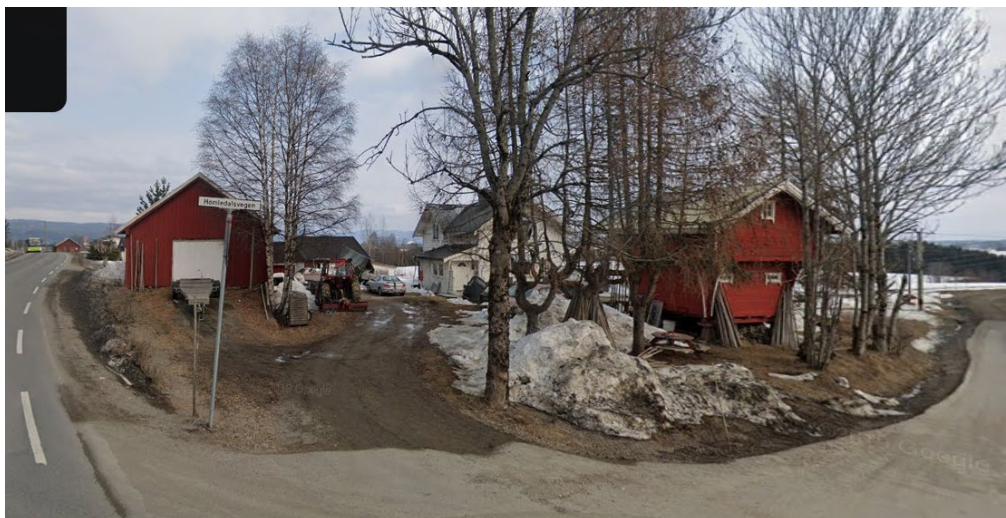
**Figur 5.26. Langerud, Gnr/bnr. 13/4. Våningshus og stabbur på tunet «Møllerstua» er SEFRAK registrert i gul kategori. (Kilde: googlemap.no)**

Våningshus og stabbur på tunet «Møllerstua» er SEFRAK-registrert i gul kategori. Gårdstunet har gnr/bnr. 13/4, og lavt bruksnummer tilsier at dette er et opprinnelig bruk. Hele gardstunet er av verdi.

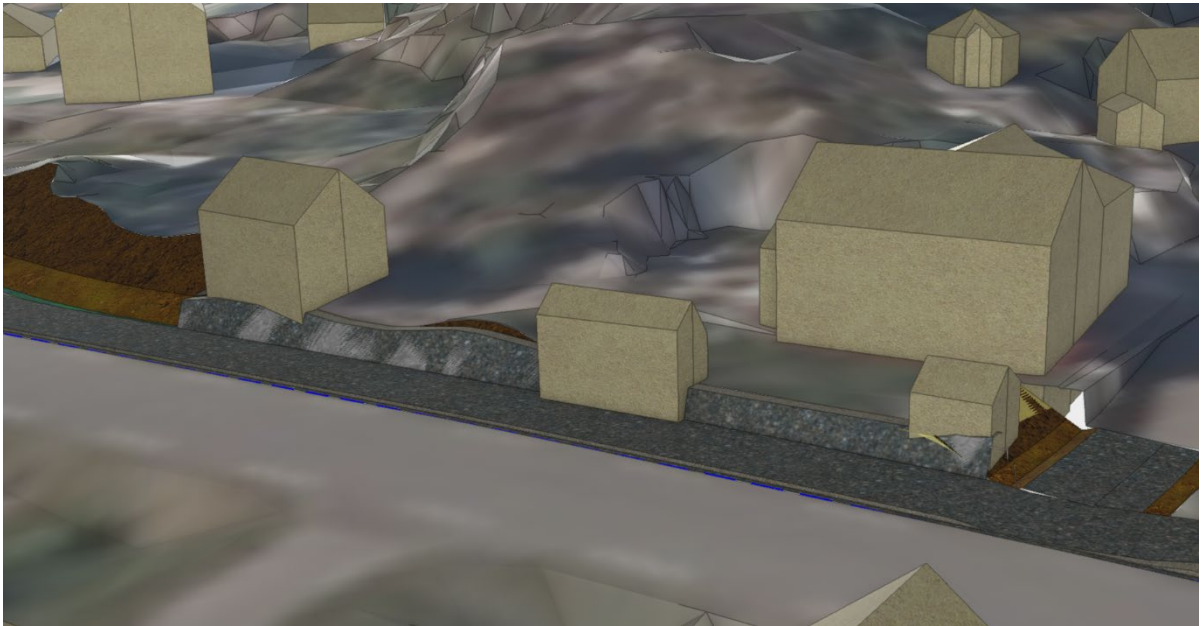
Figur 6.1. Modell bilde av tiltak som viser forslag til fortau langs Åsveien 418. Stabburet er vist lengst til venstre i veikanten. (Kilde: Rambøll)

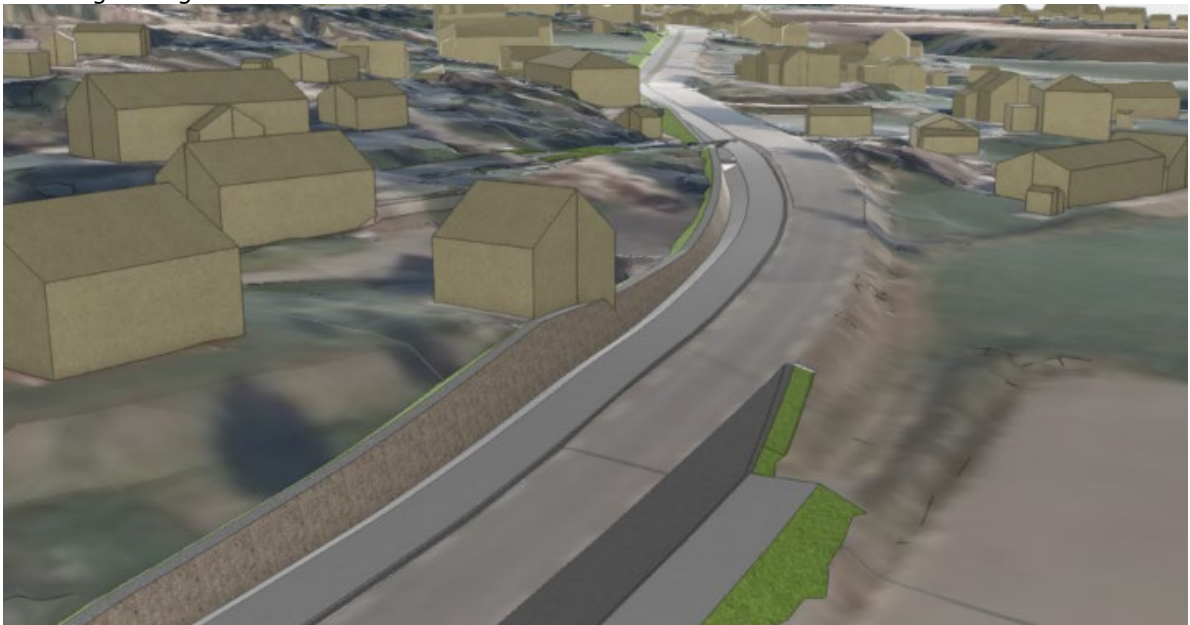
Figur. 6.2. Løsning med fortau 2,75 meter

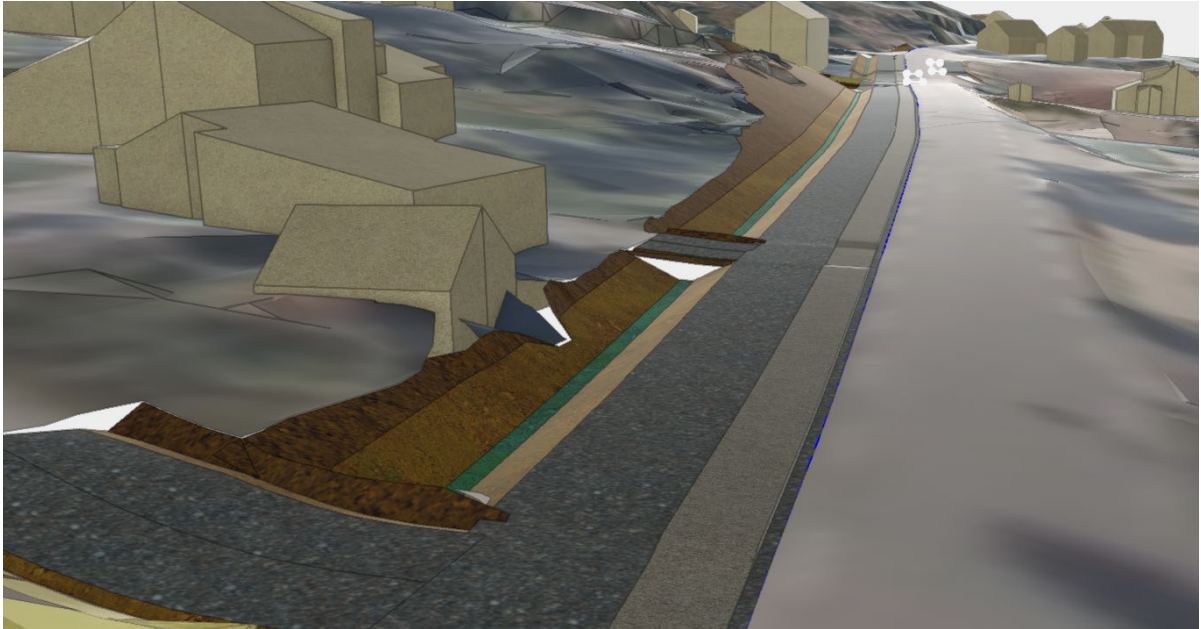
**Figur 6.4. Potetkjelleren er bygget i forkant. Skjæringer fra grøfta til venstre fra gang og sykkelveien er vist med brun farge. (Kilde. Rambøll)**
